ENERGIA SOLAR

RELATÓRIO DE COMISSIONAMENTO GERADOR FOTOVOLTAICO 29,37 kWp

CARPINA – PE

2022

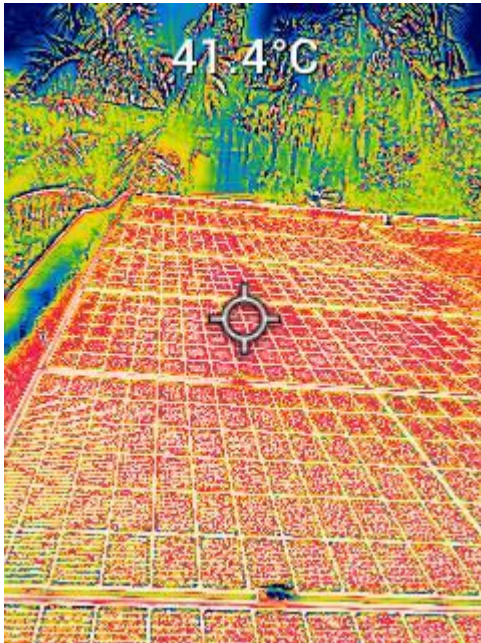
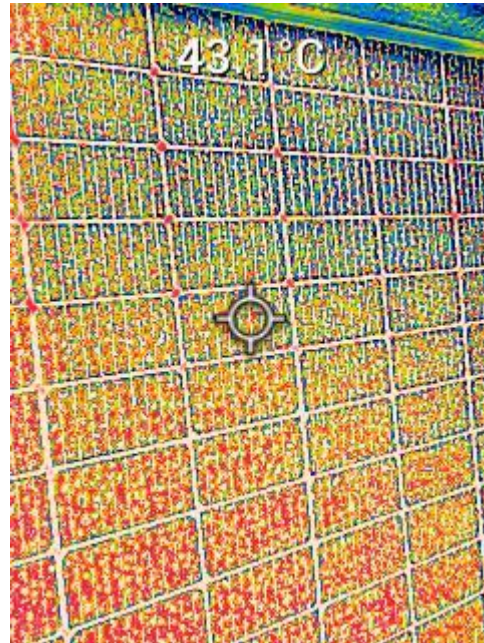
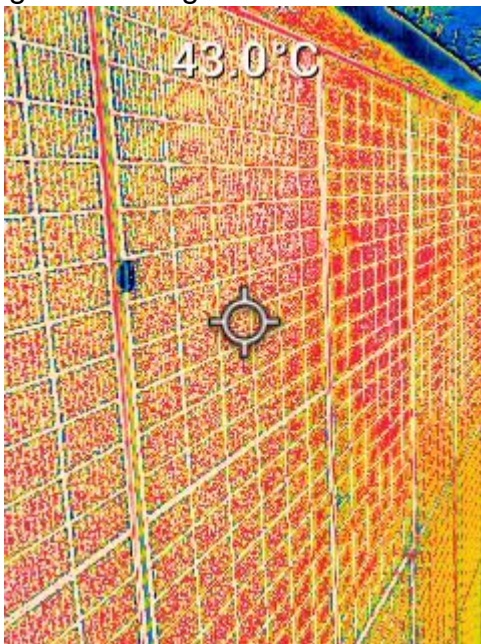
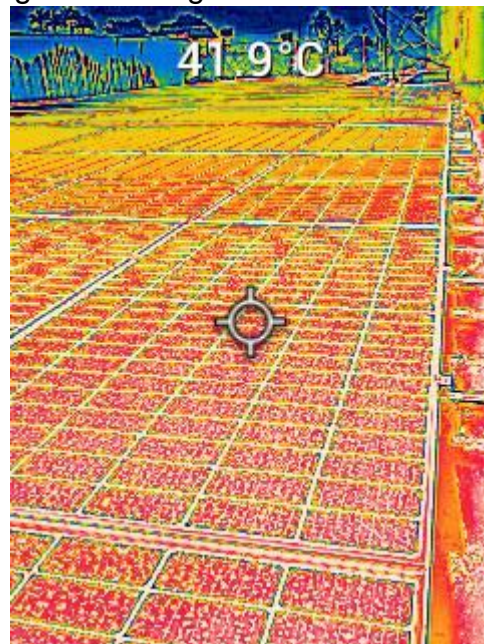
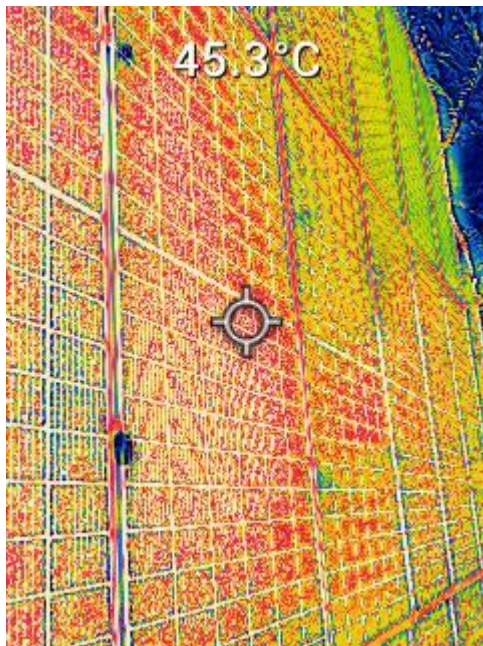
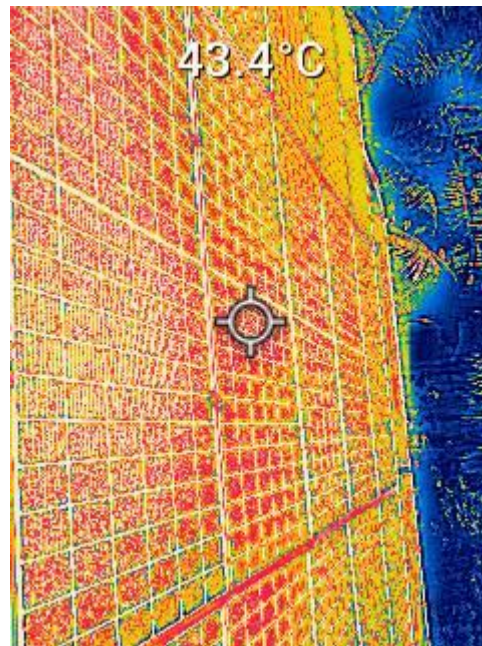
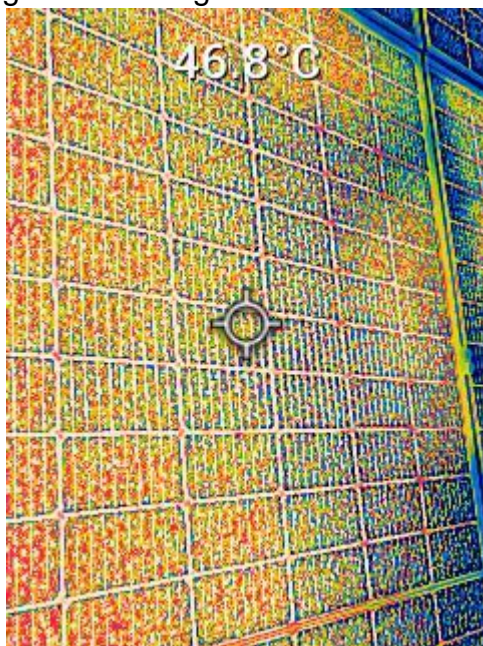
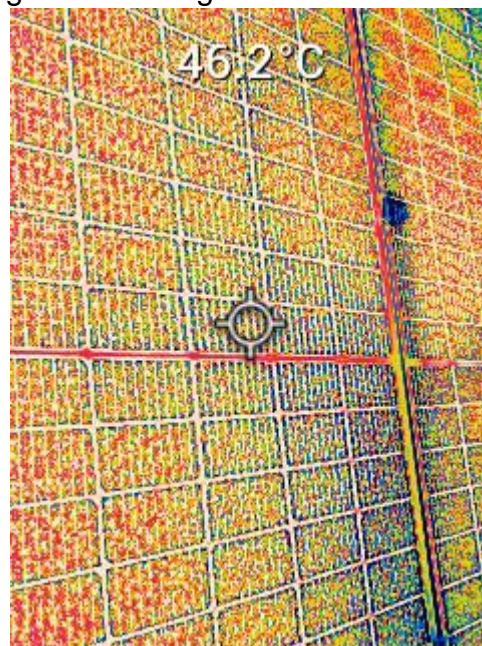
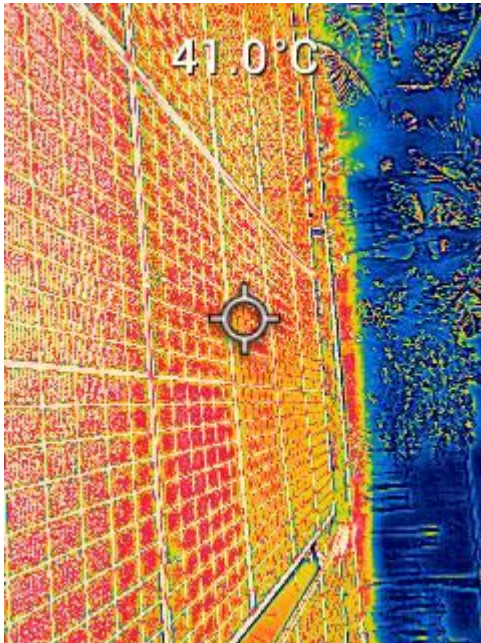
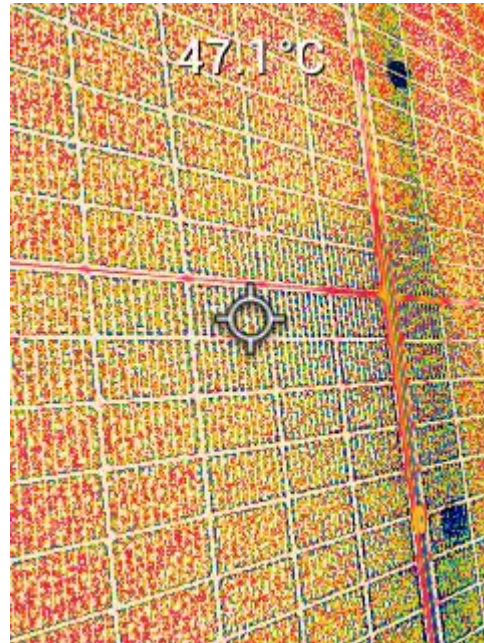
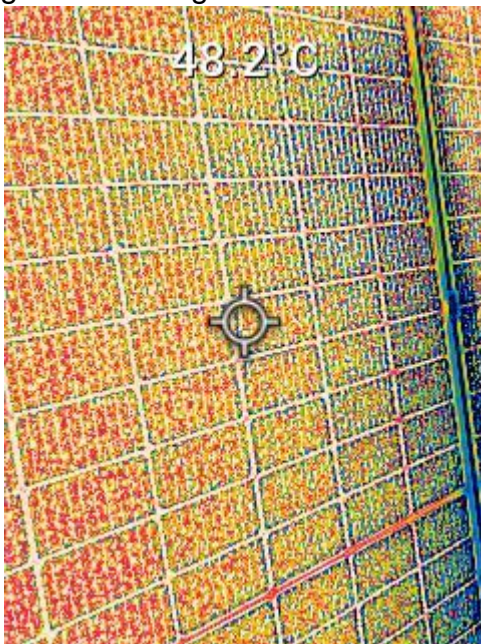
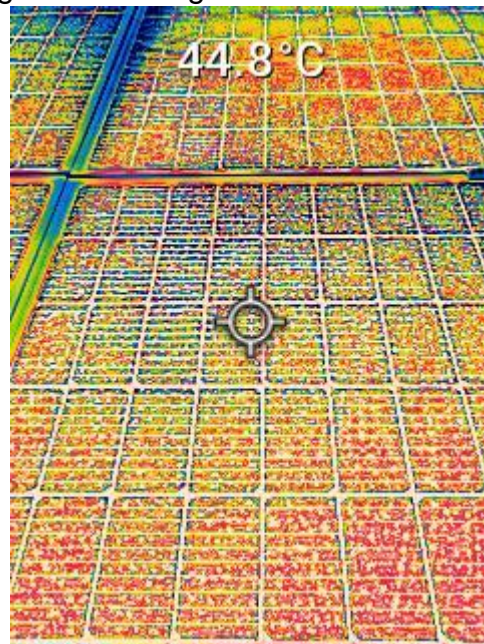
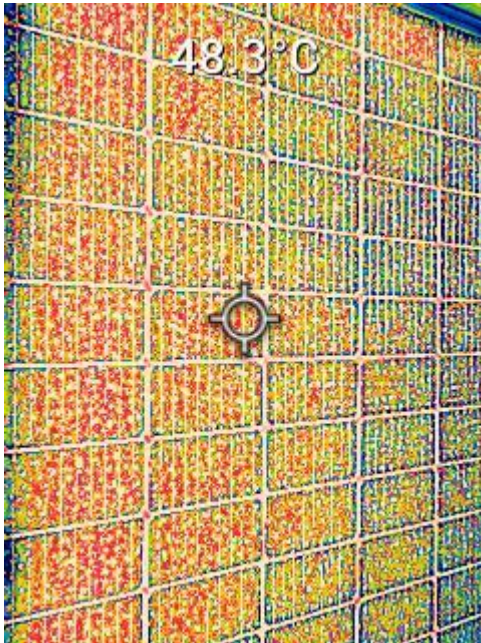
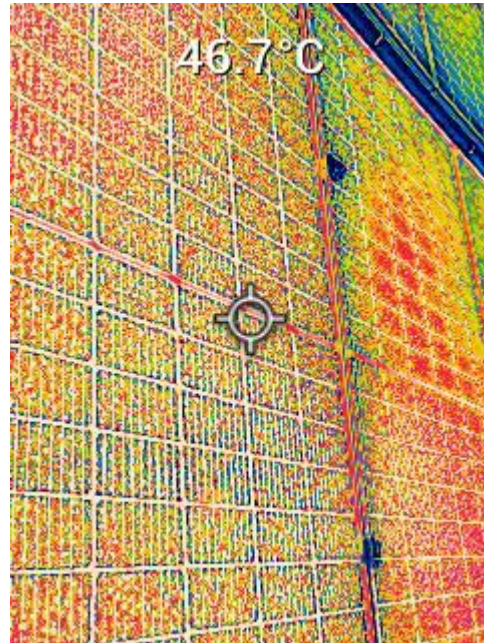
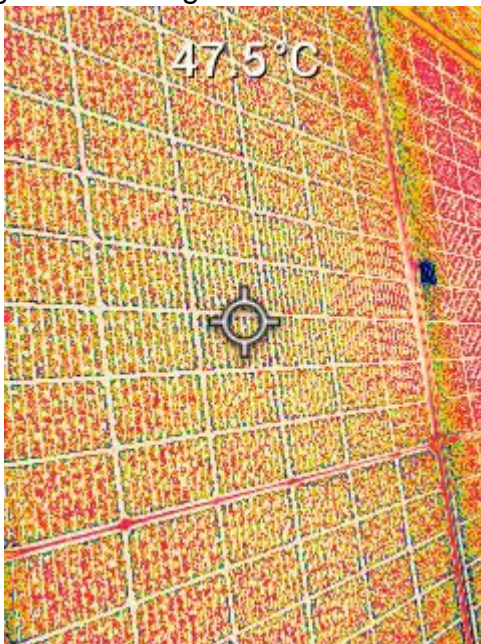
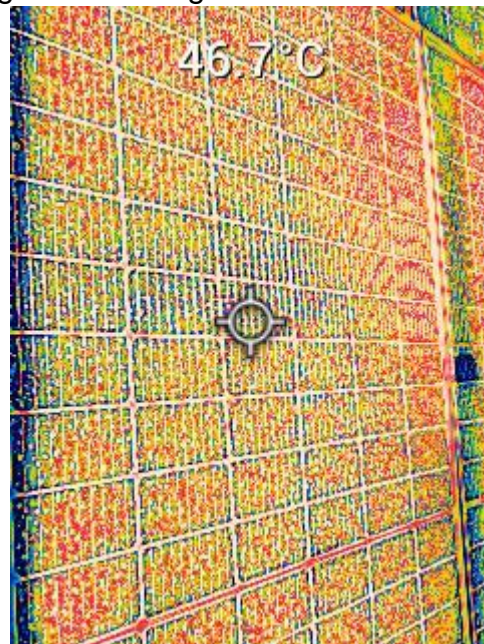
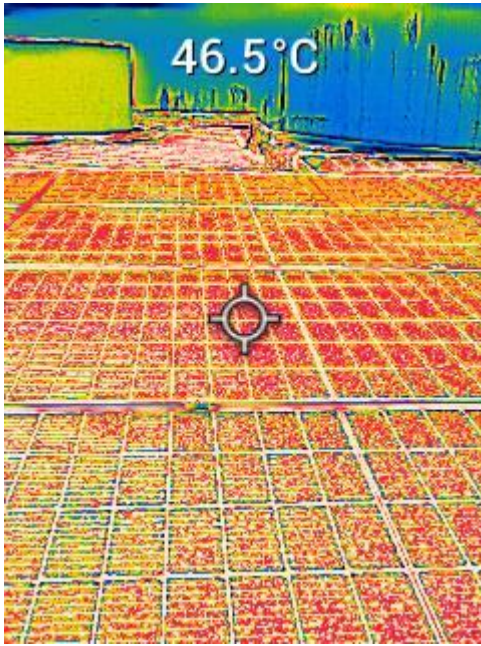
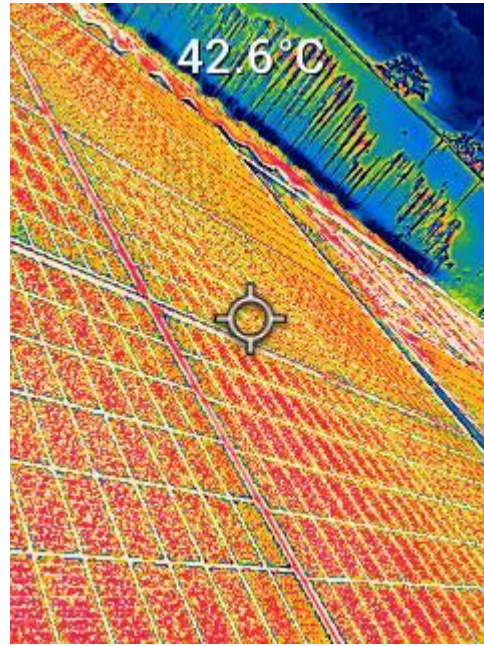
Os resultados destes testes podem serem observados nas Figuras 6 a 18 apresentadas abaixo. Salienta-se que, durante a inspeção nenhum módulo apresentou temperatura absoluta próxima ou maior que 100° C, ou seja, nenhum módulo em operação apresentou anomalia térmica de acordo com esse teste.

Além disso, conforme a Tabela 1, em pleno funcionamento entorno das 10:00h o sistema apresentou todas as temperaturas abaixo 50°C e se pode constatar temperatura média de 45°C.

Por fim, a temperatura dos módulos apresentou característica relativamente uniforme, sem nenhuma diferença de temperatura significativa ou pontos quentes.

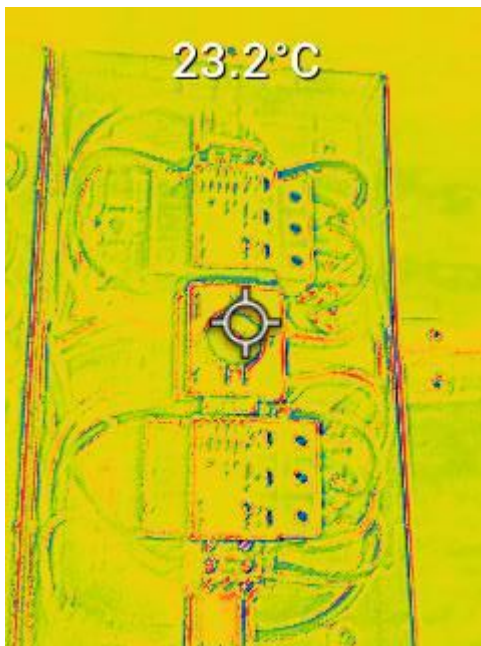
Figura 24 – Imagem com a câmera térmica da stringbox 1.

De forma similar ao ensaio realizado com os módulos fotovoltaicos, também para verificar diferenças significativas de temperatura e pontos quentes, todos os quadros do sistema gerador foram inspecionados. O resultado dessa inspeção pode ser demonstrado nas Figuras 24 e 26 apresentadas nesta seção.

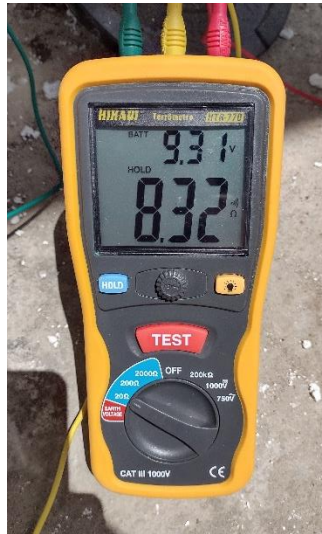
Figura 27 – Medição com o terrômetro da resistência de aterramento.

Esse teste consiste na aferição da resistência de aterramento, para esse teste é utilizado o terrômetro. A resistência de aterramento ficou de $R = 8,32\Omega$, sendo que o máximo permitido é de $R = 10\Omega$. Desta forma, o sistema solar está dentro dos parâmetros exigidos. A Figura 27, mostra a medição com o equipamento *in loco*.

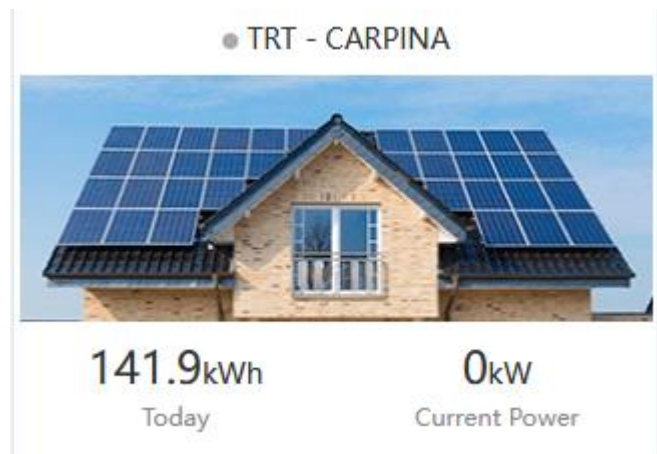
Figura 28 – Sistema de monitoramento de Carpina.

O sistema de monitoramento da Growatt da unidade de Carpina está online e funcionando. Figura 28 mostra que o sistema está online.

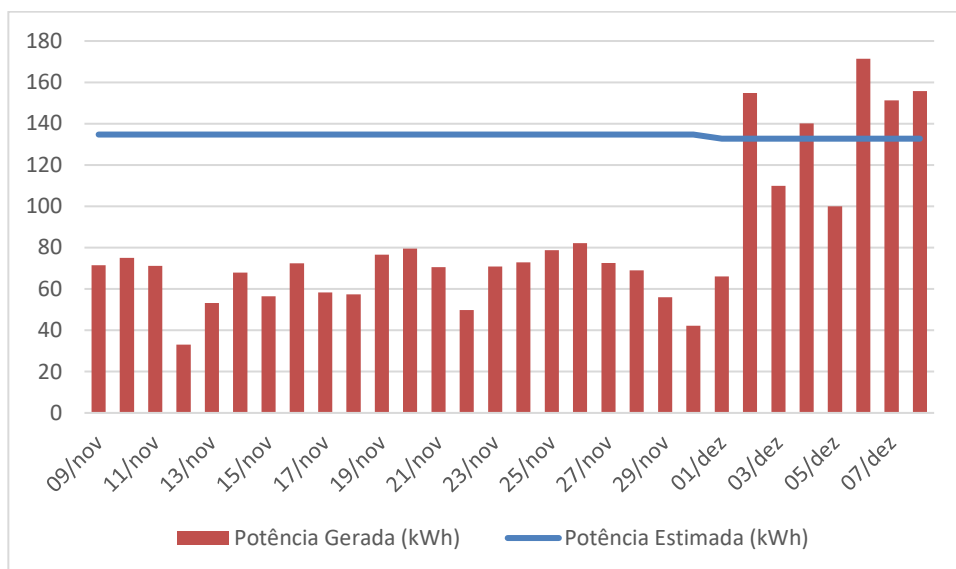
Gráfico 1 – Geração do mês de junho comparada com a média estimada.

A potência gerada no mês de junho ficou em 2486,2 kWh e a geração estimada para esse período era de 4025,81 kWh. Desta forma, tivemos um rendimento de 62% do sistema solar durante esse período em questão. Lembrando que um dos inversores ficou danificado na data de 09/11 e foi trocado na data de 01/12.

Portanto, pode-se concluir que, em termos de geração temos uma geração dentro do esperado pois com um inversor somente tivemos uma geração superior a 50%. Após a troca dos inversores tivemos o dobro da geração.
