ENERGIA SOLAR

RELATÓRIO DE COMISSIONAMENTO GERADOR FOTOVOLTAICO 81,88 kWp

RECIFE – PE

2023

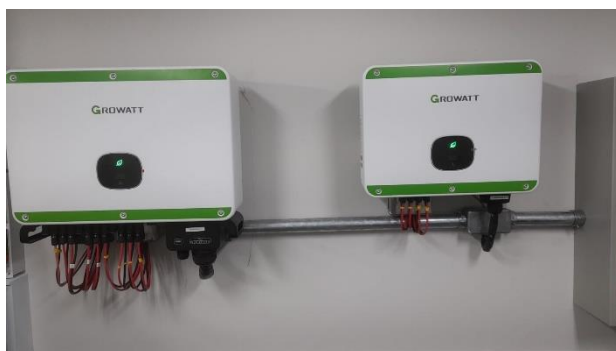
O engenheiro Luis, juntamente com a fiscalização do Tribunal Regional do Trabalho Sexta Região, realizaram a vistoria e inspeção visual, nesta data o dia estava ensolarado e com poucas nuvens. Na inspeção não foram encontradas irregularidades.

Figura 1- Imagem do cabeamento da entrada CC dos inversores.

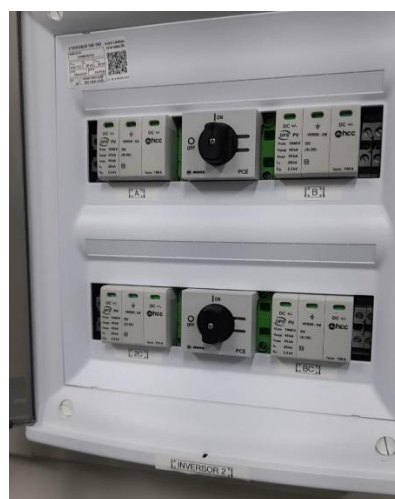
Figura 2- Imagem stringbox com identificação.

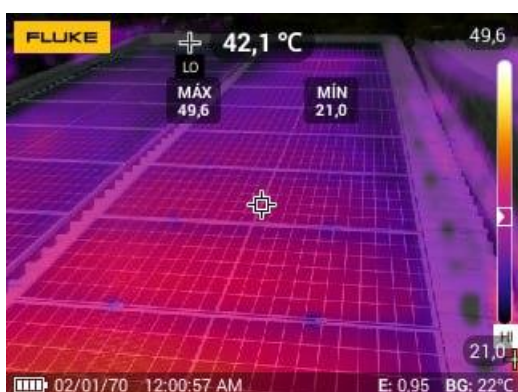
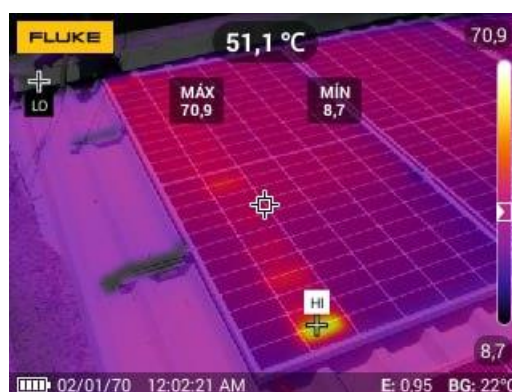
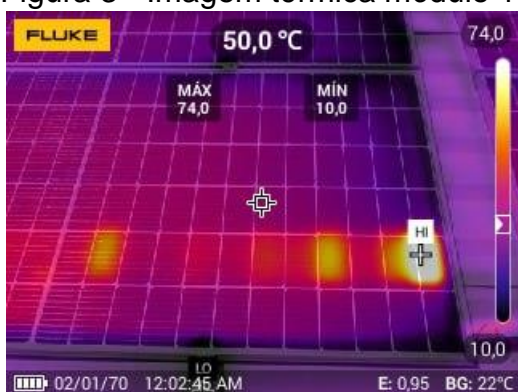
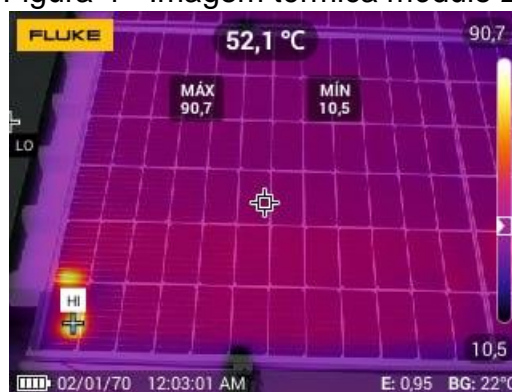
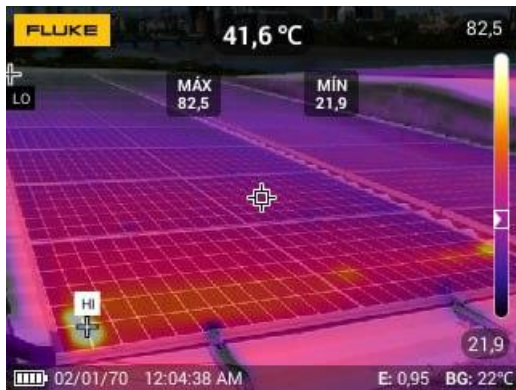
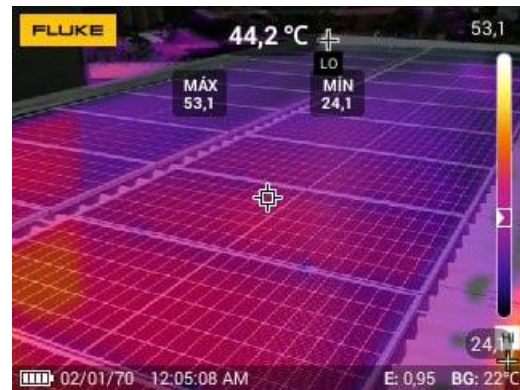
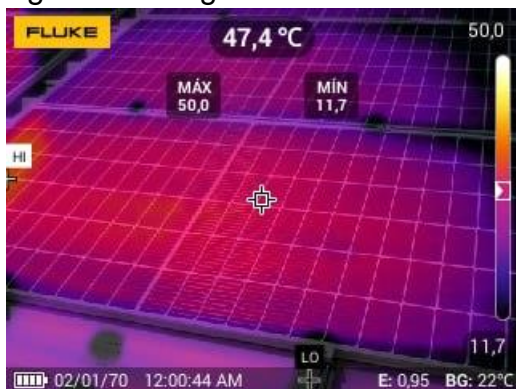
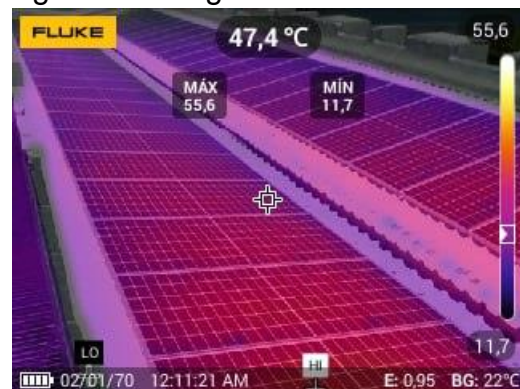
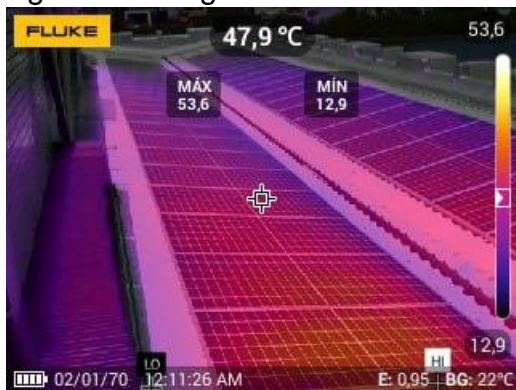
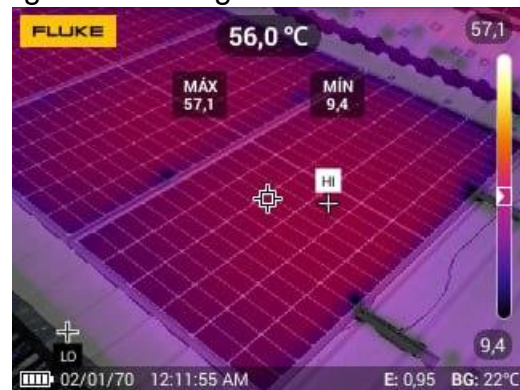
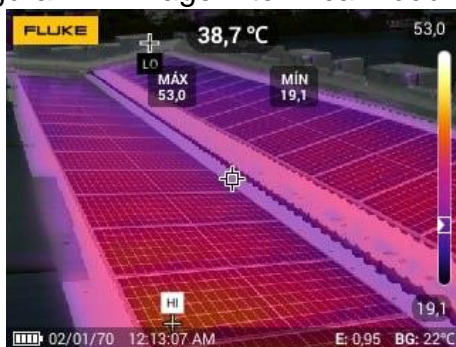
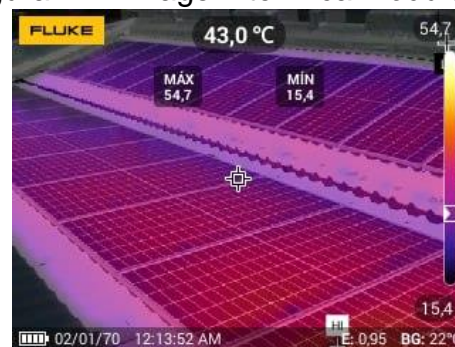
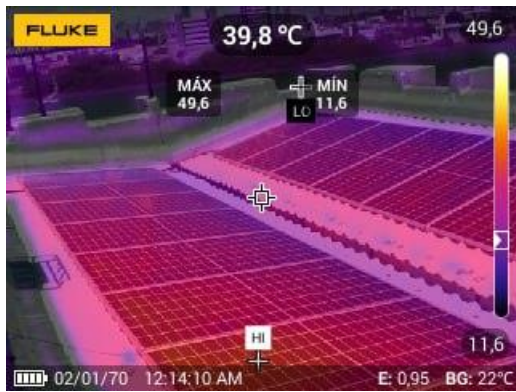
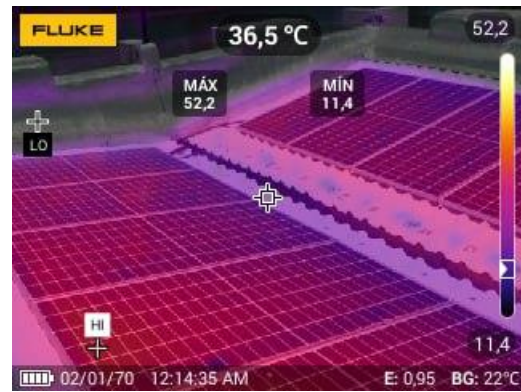
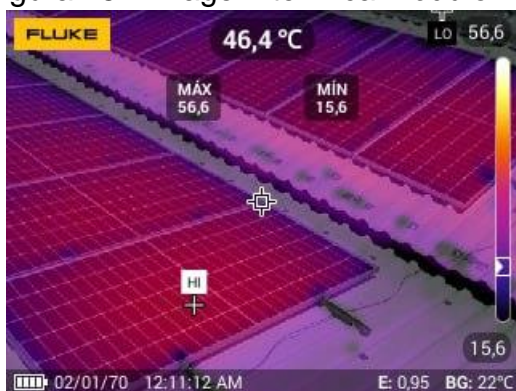
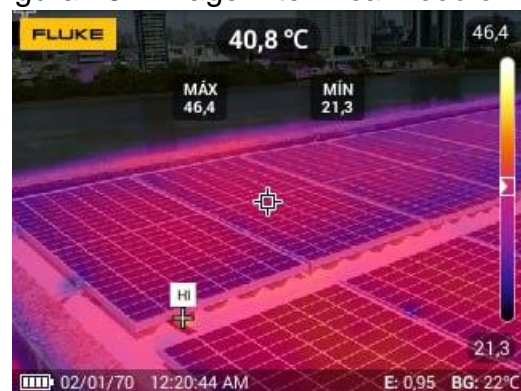
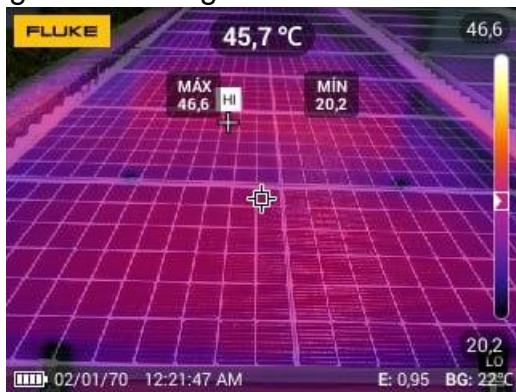
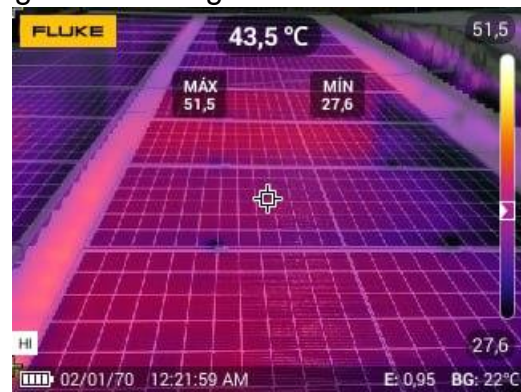
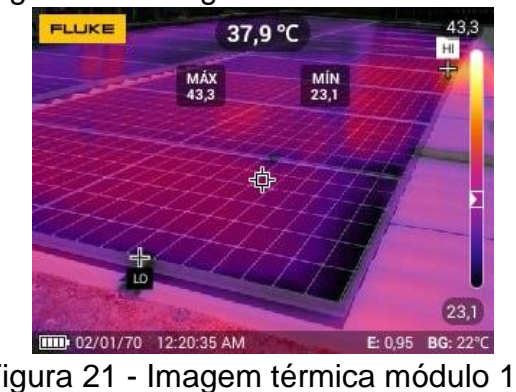
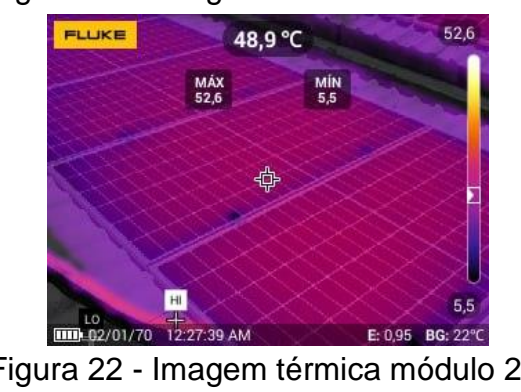
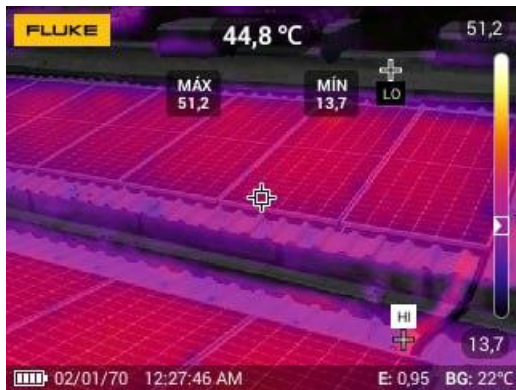
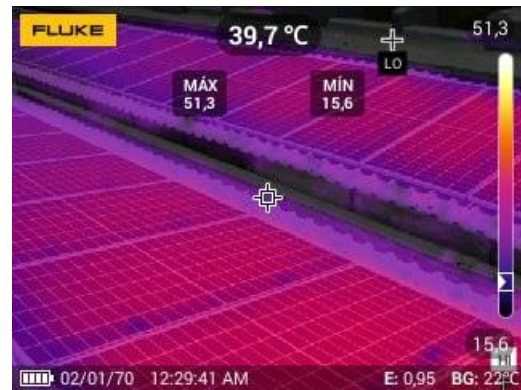
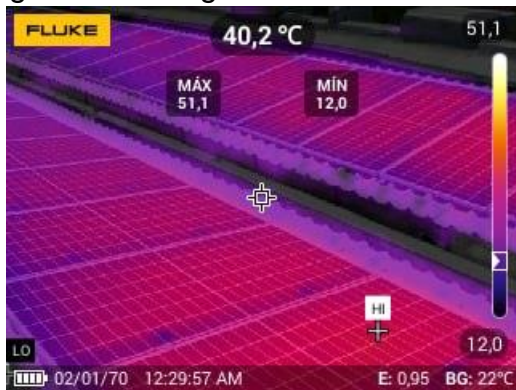
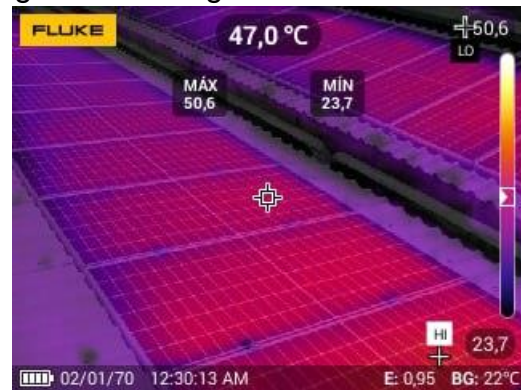
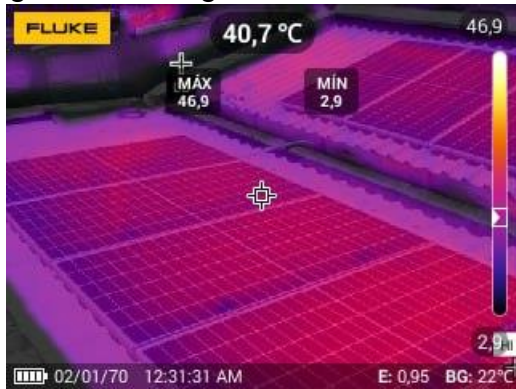
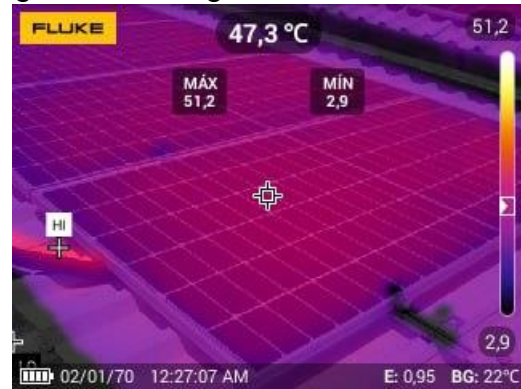
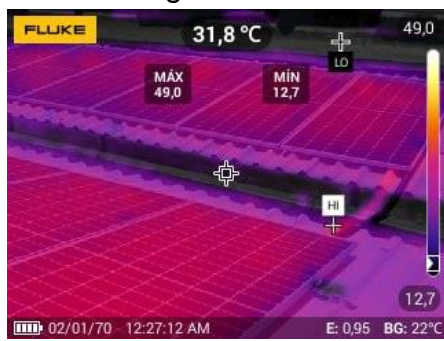
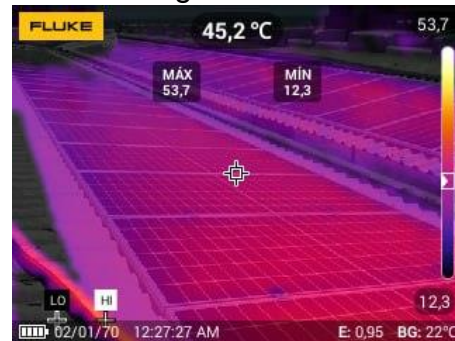
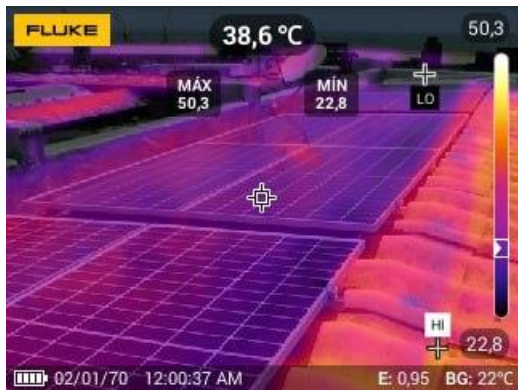
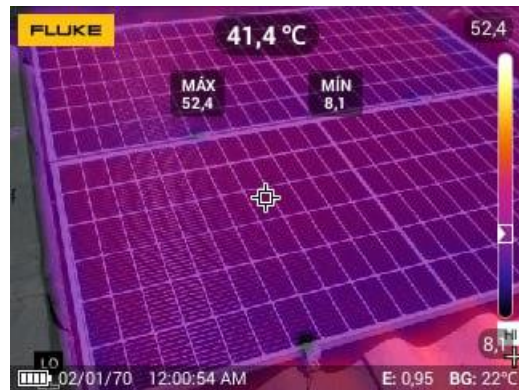
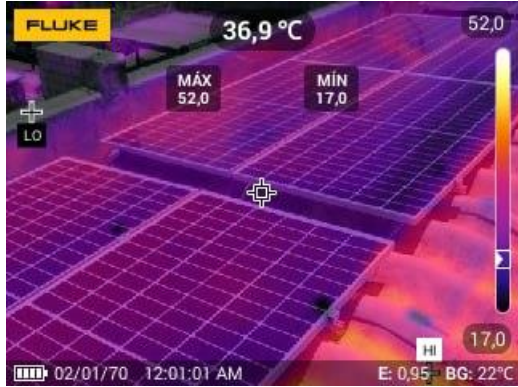
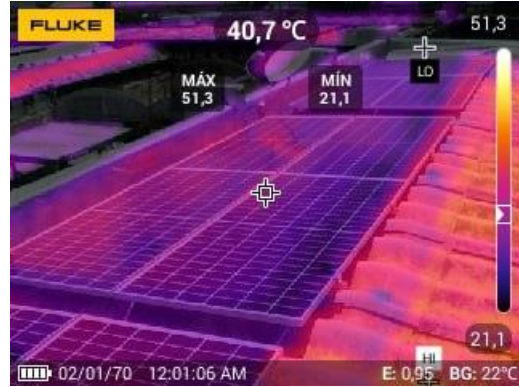
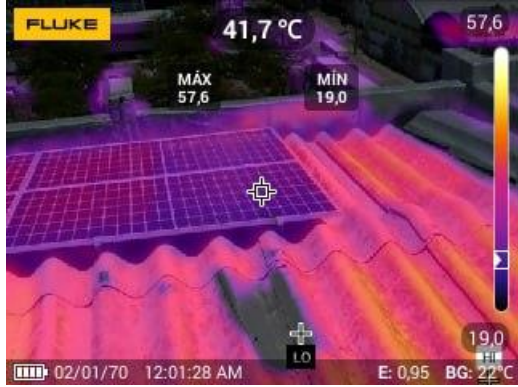
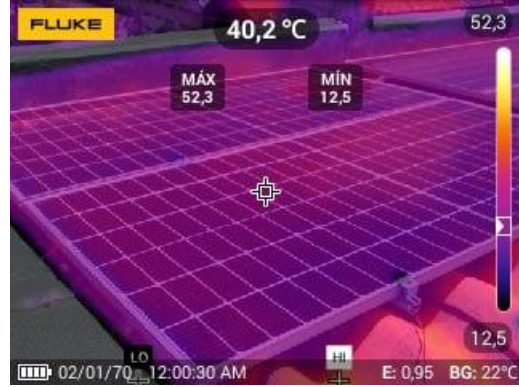
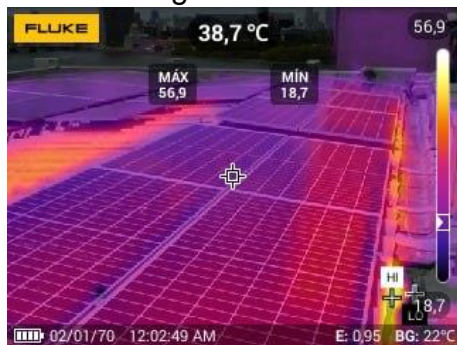
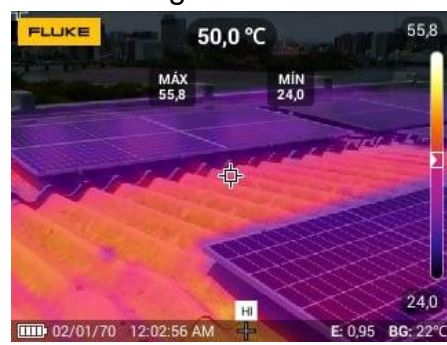
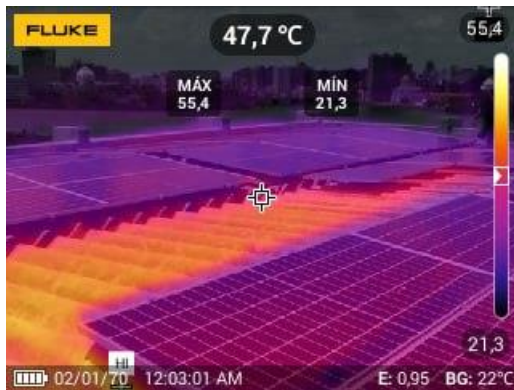
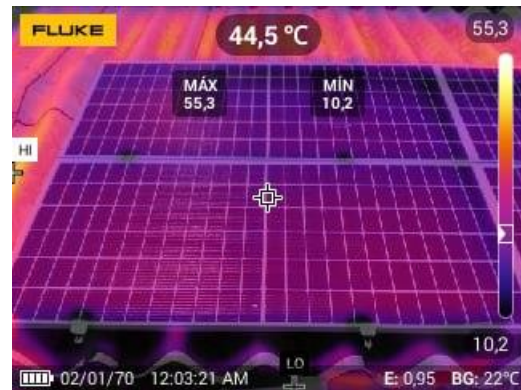
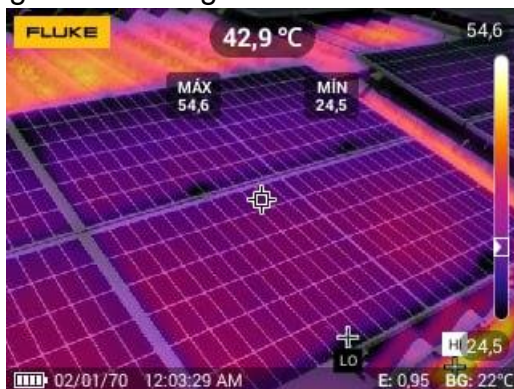
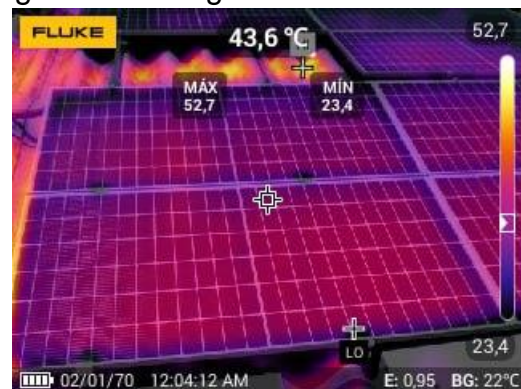
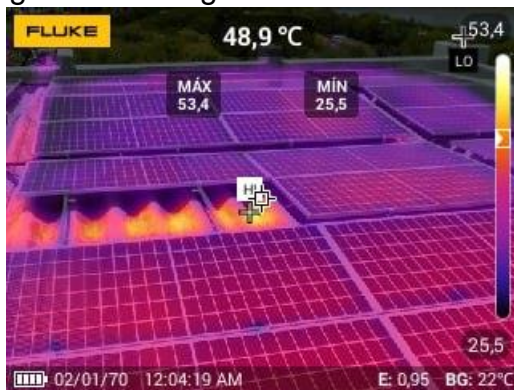
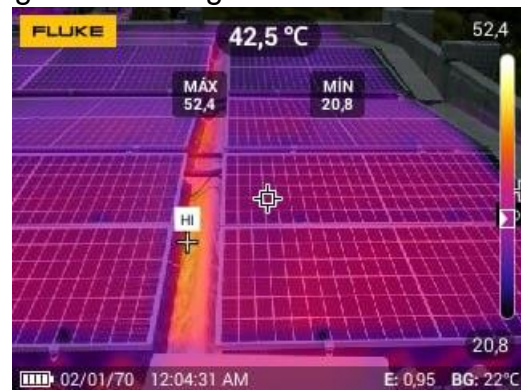
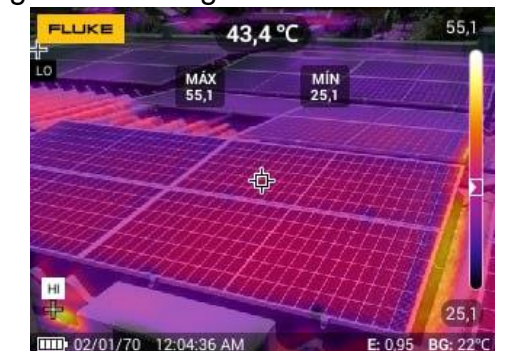
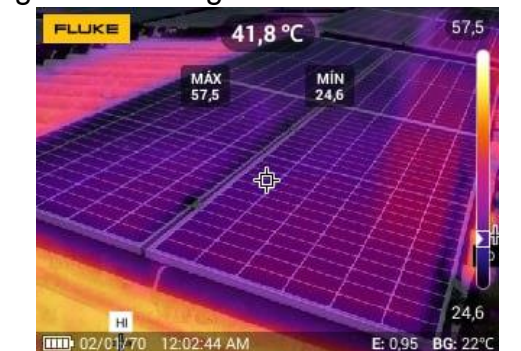
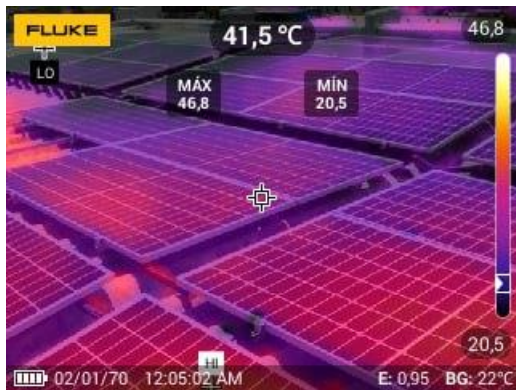
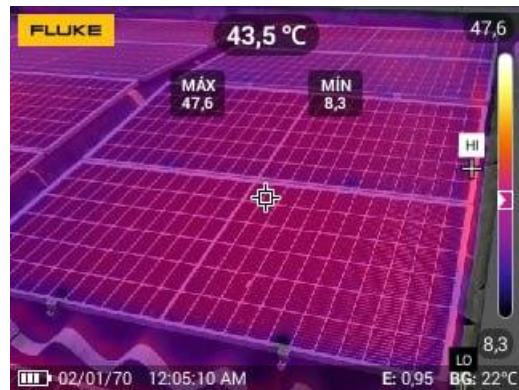
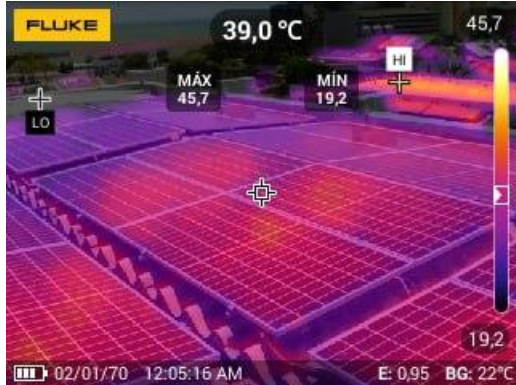
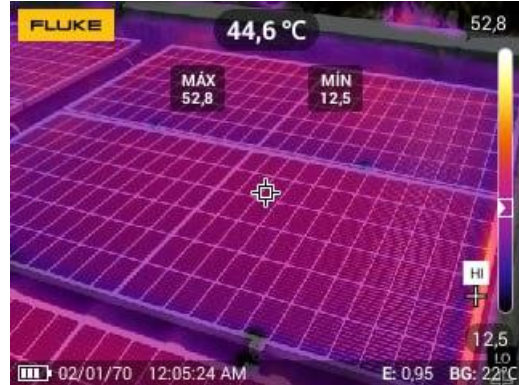
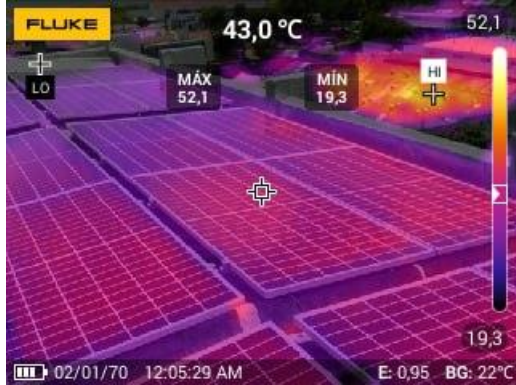
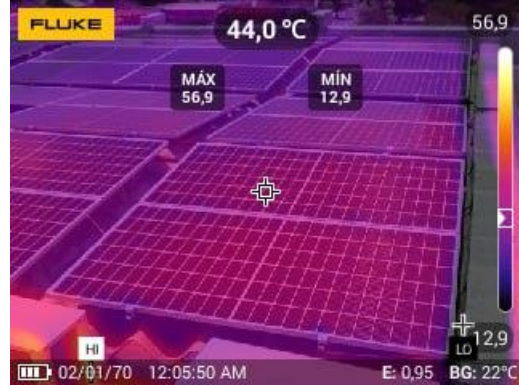
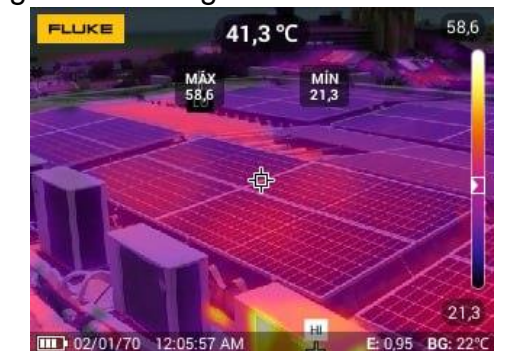
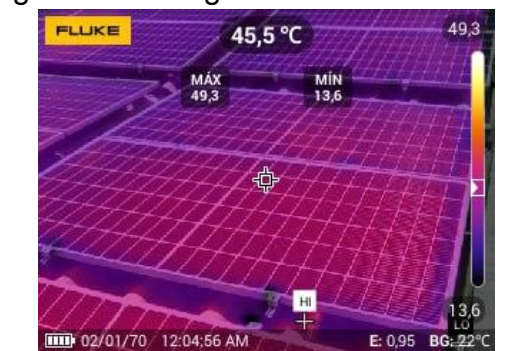
Os resultados destes testes podem ser observados nas Figuras 3 a 54 apresentadas abaixo. Salienta-se que, durante a inspeção nenhum módulo apresentou temperatura absoluta próxima ou maior que 100° C, ou seja, nenhum módulo em operação apresentou anomalia térmica de acordo com esse teste.

Além disso, conforme a Tabela 1, em pleno funcionamento o sistema apresentou todas as temperaturas abaixo 55°C e se pode constatar temperatura média de 43,68°C.

Por fim, a temperatura dos módulos apresentou característica relativamente uniforme, sem nenhuma diferença de temperatura significativa ou pontos quentes.

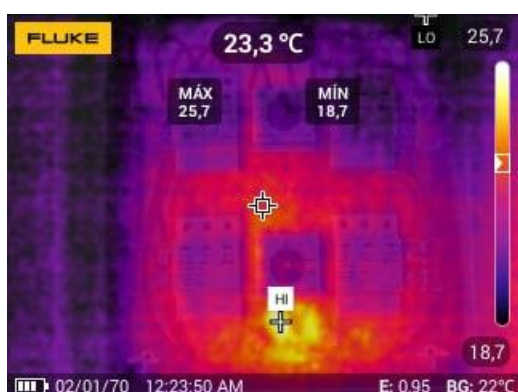
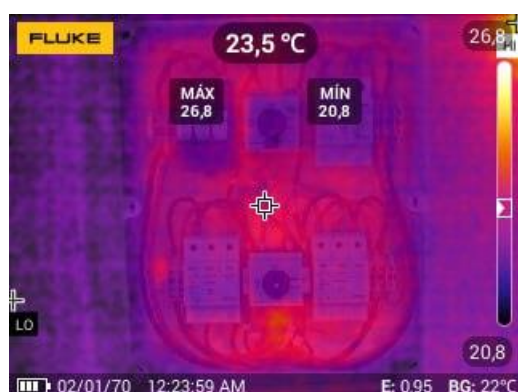
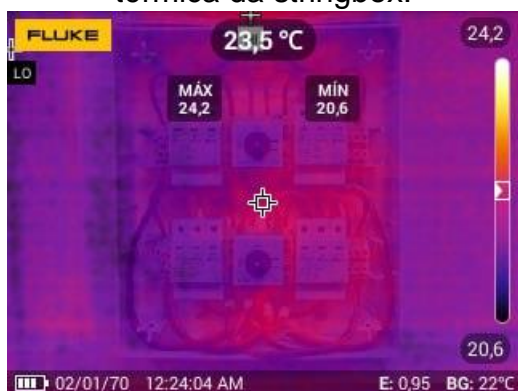
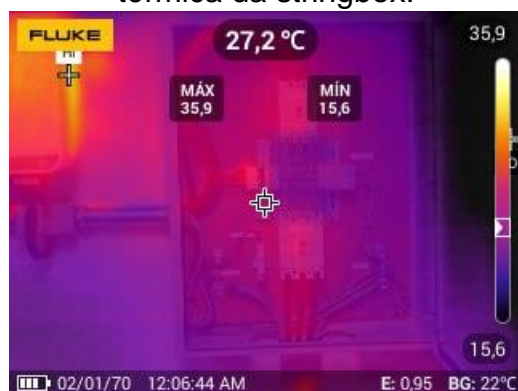
De forma similar ao ensaio realizado com os módulos fotovoltaicos, também para verificar diferenças significativas de temperatura e pontos quentes, todos os quadros do sistema gerador foram inspecionados. O resultado dessa inspeção pode ser demonstrado nas Figuras 55 e 58 apresentadas nesta seção.

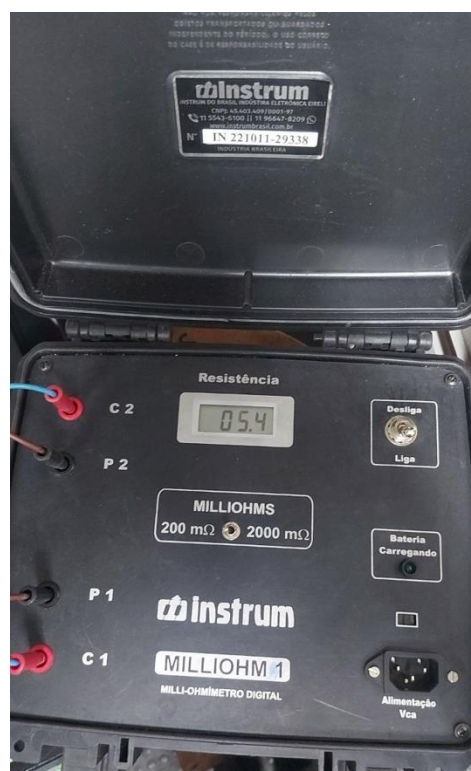
Esse teste consiste na aferição da resistência de aterramento, para esse teste é utilizado o terrômetro. A resistência de aterramento mias alta ficou de $R = 5,40\Omega$, sendo que o máximo permitido é de $R = 10\Omega$. Desta forma, o sistema solar está dentro dos parâmetros exigidos. A Figura 59, mostra a medição com o equipamento *in loco*.

Figura 59 – Medição com o terrômetro da resistência de aterramento.

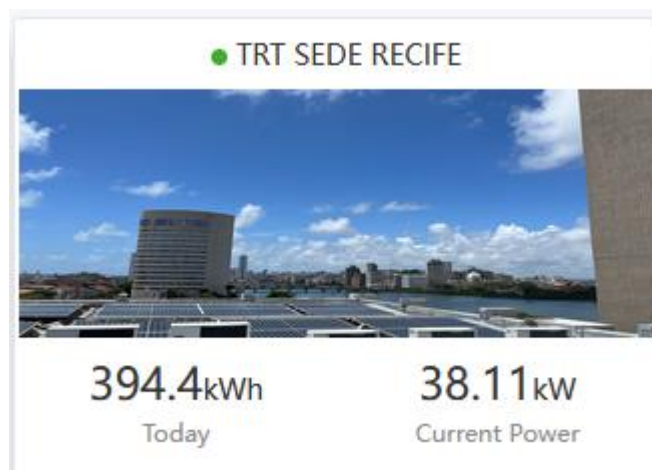
O sistema de monitoramento da Growatt da unidade de Recife está online e funcionando. Figura 60 mostra que o sistema está online.

Figura 60 – Sistema de monitoramento de Recife.

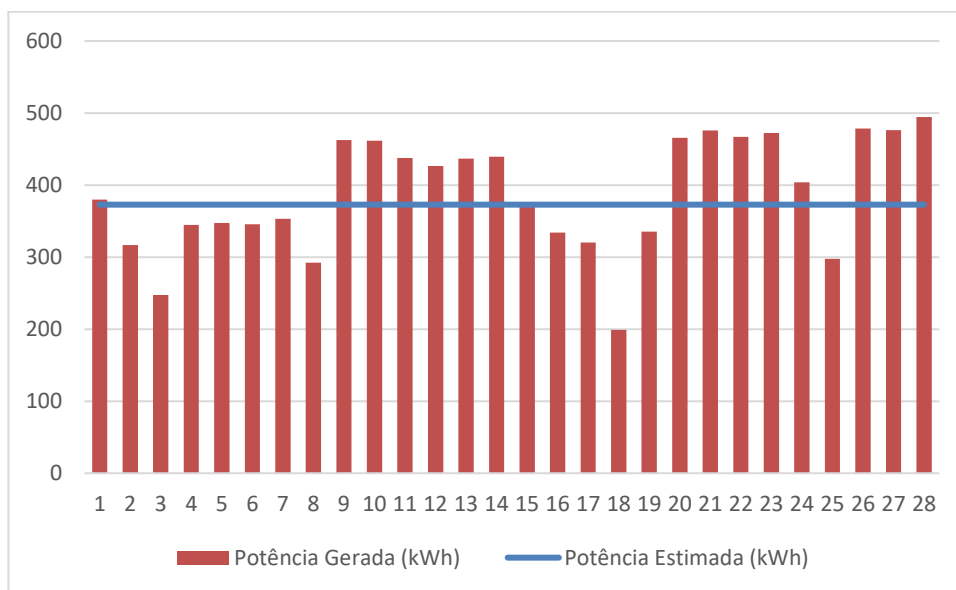
Gráfico 1 – Geração do mês de maio comparada com a média estimada.

A potência gerada para as datas selecionadas ficou em 12078,1 kWh e a geração estimada para esse período era de 11557,42 kWh. Desta forma, tivemos um rendimento de 105% do sistema solar durante esse período em questão.

Portanto, pode-se concluir que, em termos de geração, o sistema solar apresentou comportamento semelhante ao esperado, produzindo energia dentro em níveis próximos e superiores ao que foi estimado.
