ENERGIA SOLAR

RELATÓRIO DE COMISSONAMENTO GERADOR FOTOVOLTAICO 74,235 kWp

OLINDA – PE

2023

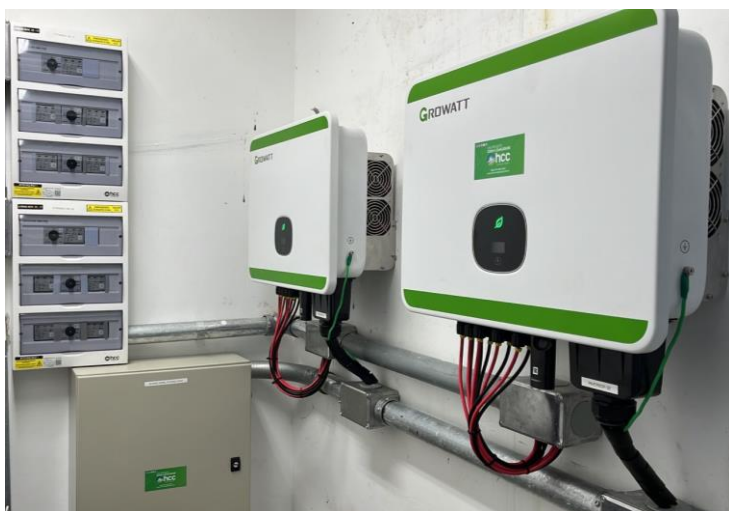
O engenheiro Luis, juntamente com a fiscalização do Tribunal Regional do Trabalho Sexta Região, realizaram a vistoria e inspeção visual, nesta data o dia estava ensolarado e com poucas nuvens. Na inspeção não foram encontradas irregularidades.

Figura 1 - Imagem do cabeamento da entrada CC dos inversores.

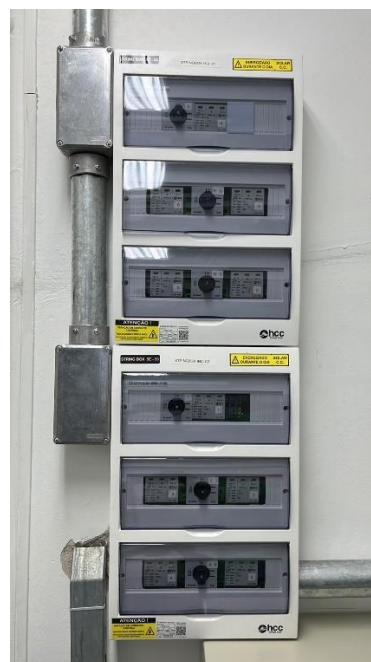
Figura 2 - Imagem stringbox com identificação.

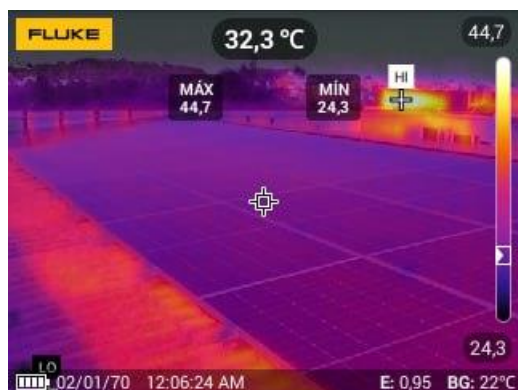
Os resultados destes testes podem ser observados nas Figuras 3 a 36 apresentadas abaixo. Salieta-se que, durante a inspeção nenhum módulo apresentou temperatura absoluta próxima ou maior que 100° C, ou seja, nenhum módulo em operação apresentou anomalia térmica de acordo com esse teste.

Figura 3 - Imagem térmica módulo 1.

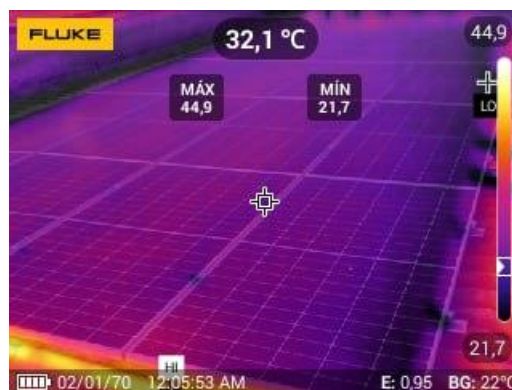
Figura 4 - Imagem térmica módulo 2.

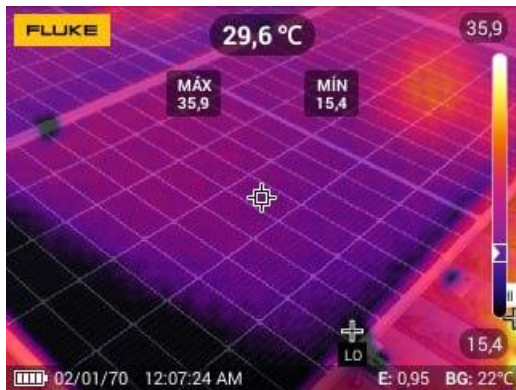
Figura 5 - Imagem térmica módulo 3.

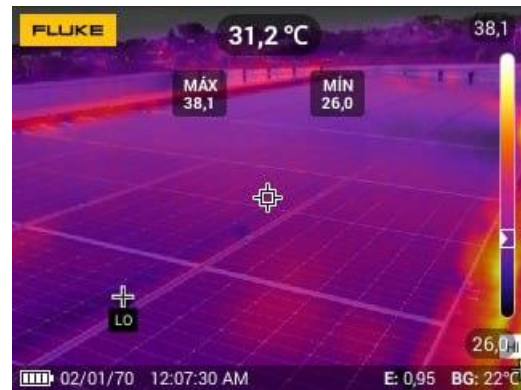
Figura 6 - Imagem térmica módulo 4.

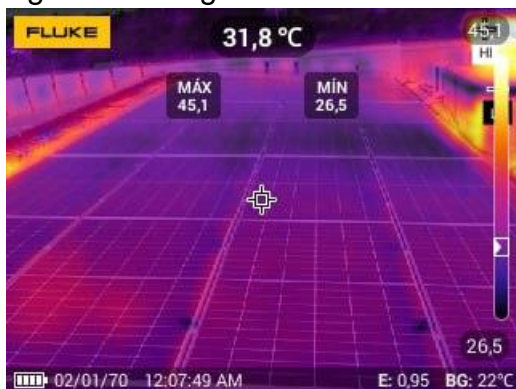
Figura 7 - Imagem térmica módulo 5.

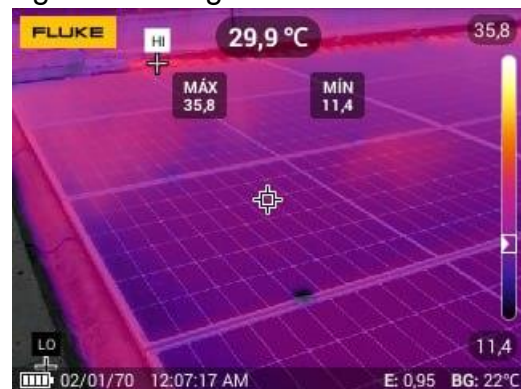
Figura 8 - Imagem térmica módulo 6.

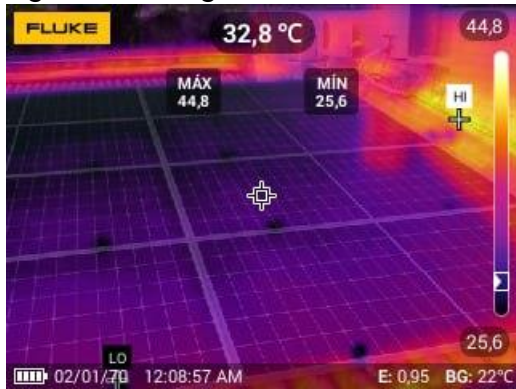
Figura 9 - Imagem térmica módulo 7.

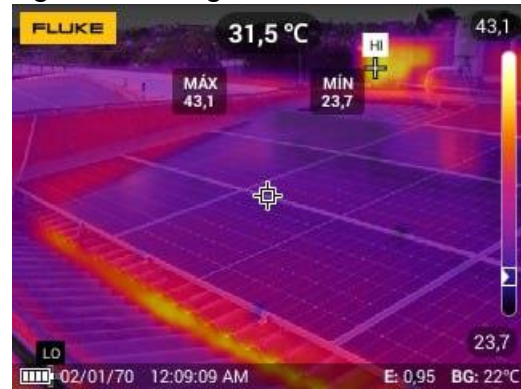
Figura 10 - Imagem térmica módulo 8.

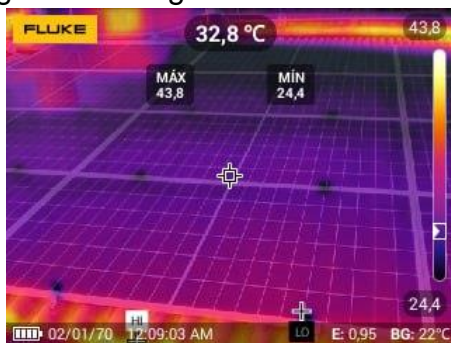
Figura 11 - Imagem térmica módulo 9.

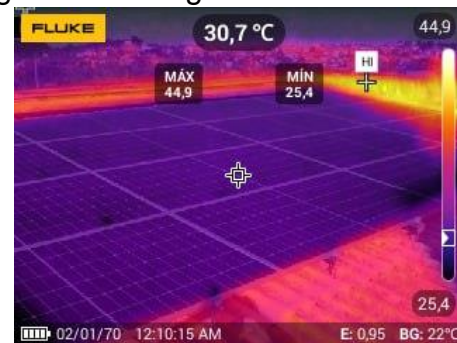
Figura 12 - Imagem térmica módulo 10.

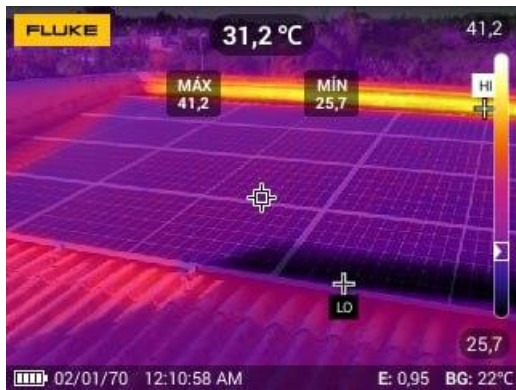
Figura 13 - Imagem térmica módulo 11.

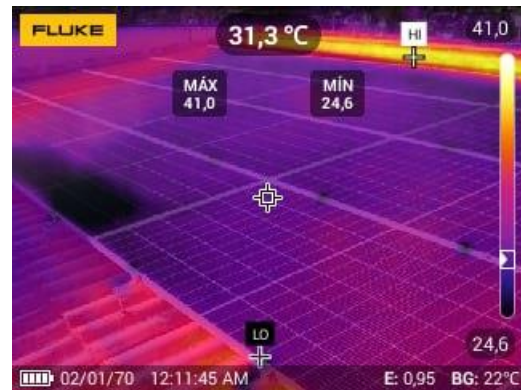
Figura 14 - Imagem térmica módulo 12.

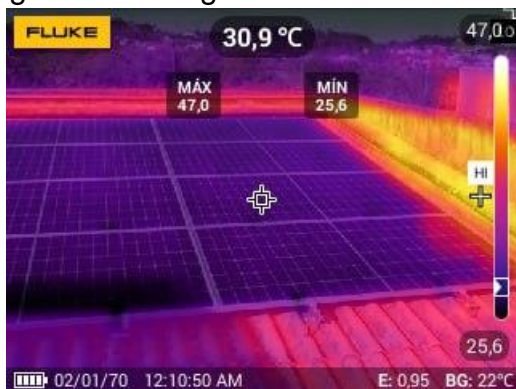
Figura 15 - Imagem térmica módulo 13.

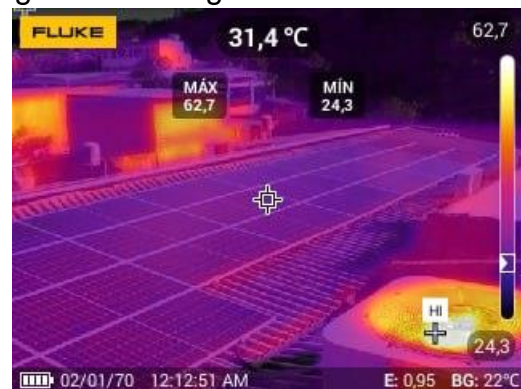
Figura 16 - Imagem térmica módulo 14.

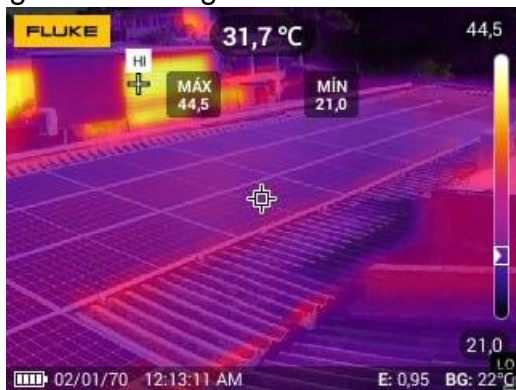
Figura 17 - Imagem térmica módulo 15.

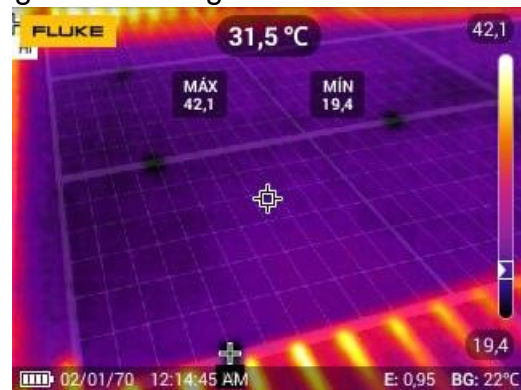
Figura 18 - Imagem térmica módulo 16.

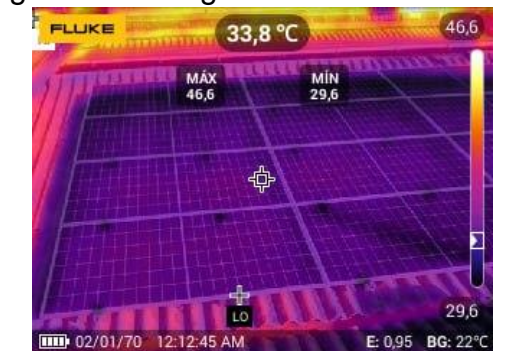
Figura 19 - Imagem térmica módulo 17.

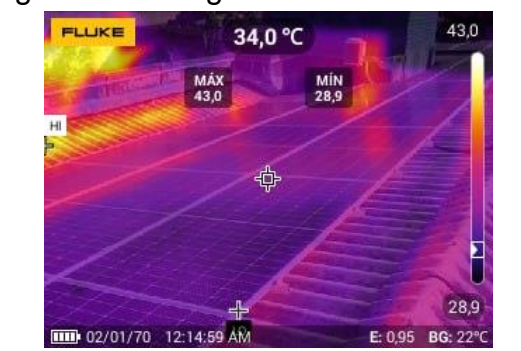
Figura 20 - Imagem térmica módulo 18.

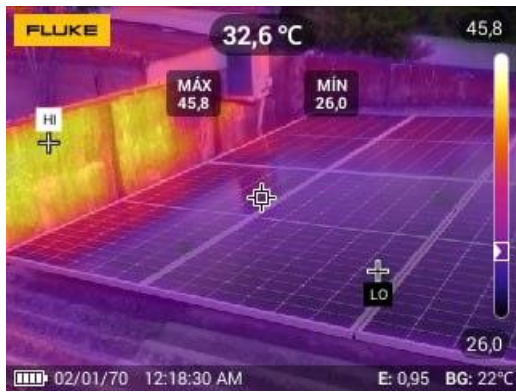
Figura 21 - Imagem térmica módulo 19.

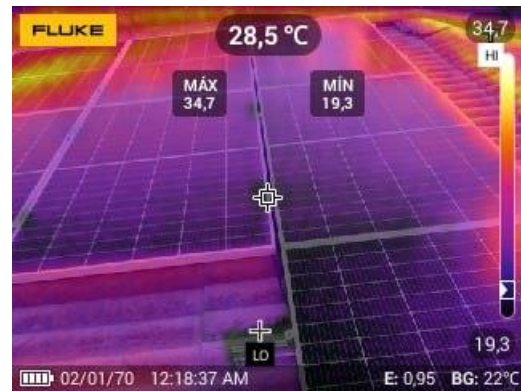
Figura 22 - Imagem térmica módulo 20.

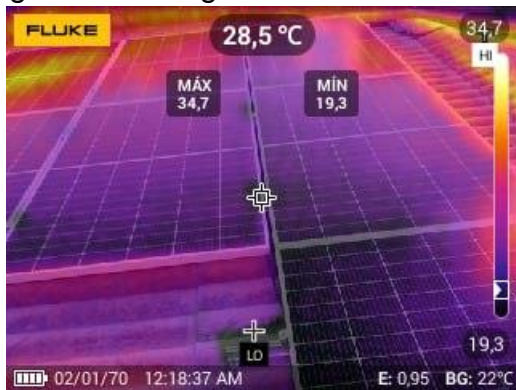
Figura 23 - Imagem térmica módulo 21.

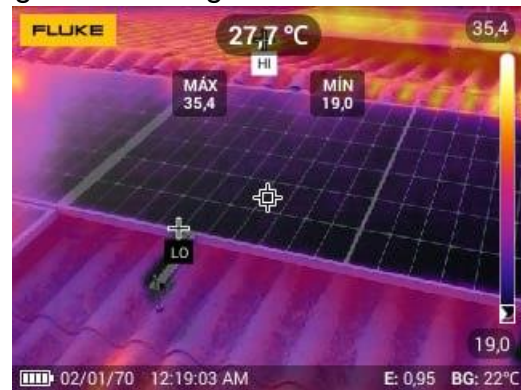
Figura 24 - Imagem térmica módulo 22.

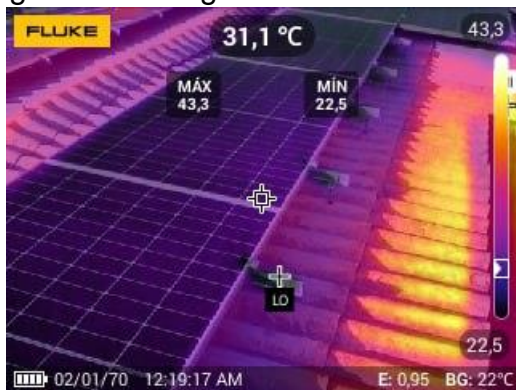
Figura 25 - Imagem térmica módulo 23.

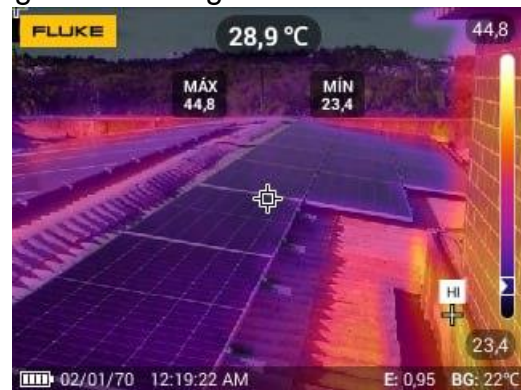
Figura 26 - Imagem térmica módulo 24.

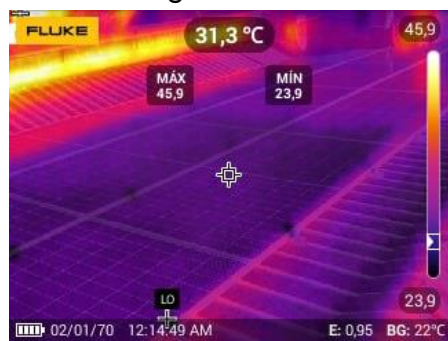
Figura 27 - Imagem térmica módulo 25.

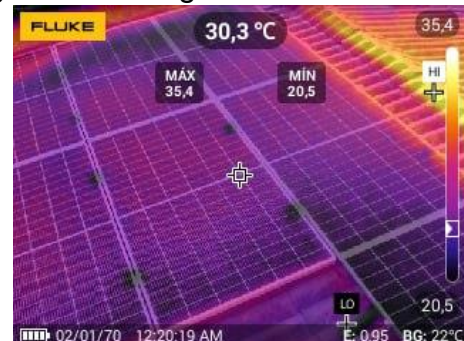
Figura 28 - Imagem térmica módulo 26.

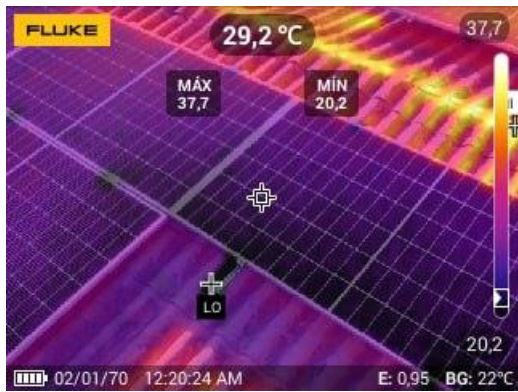
Figura 29 - Imagem térmica módulo 27.

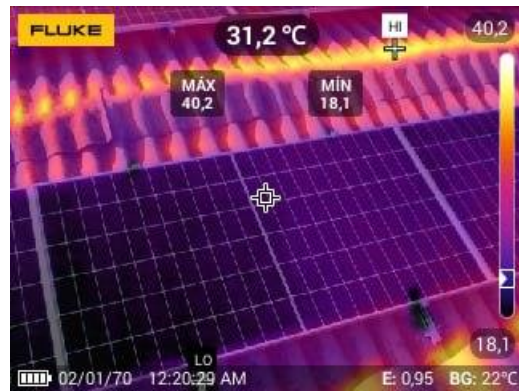
Figura 30 - Imagem térmica módulo 28.

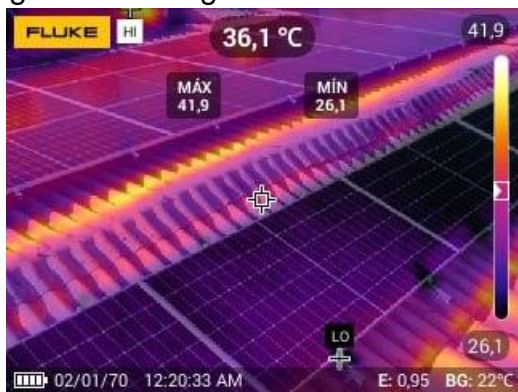
Figura 31 - Imagem térmica módulo 29.

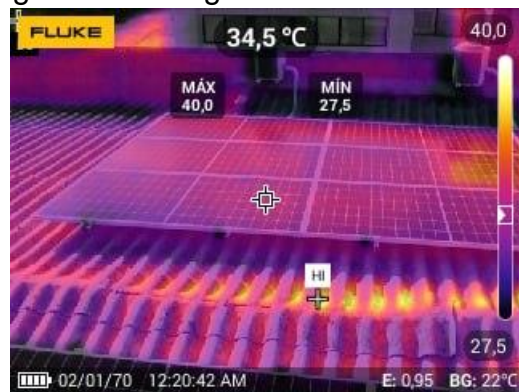
Figura 32 - Imagem térmica módulo 30.

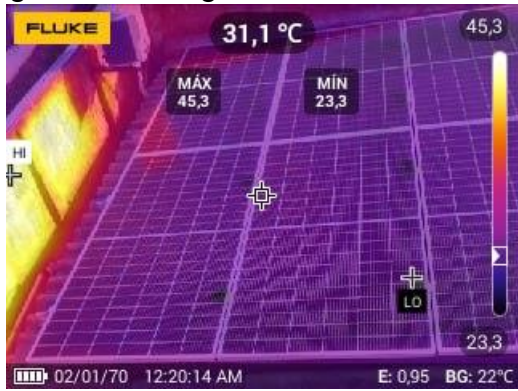
Figura 33 - Imagem térmica módulo 31.

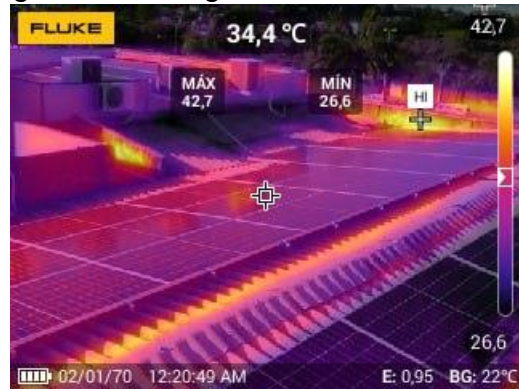
Figura 34 - Imagem térmica módulo 32.

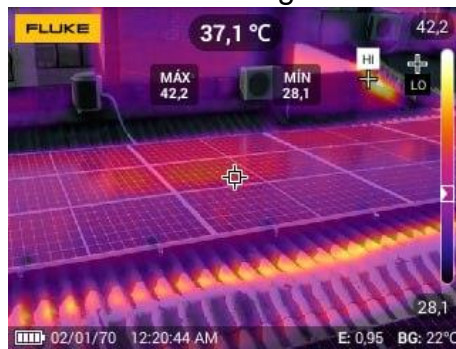
Figura 35 - Imagem térmica módulo 33.

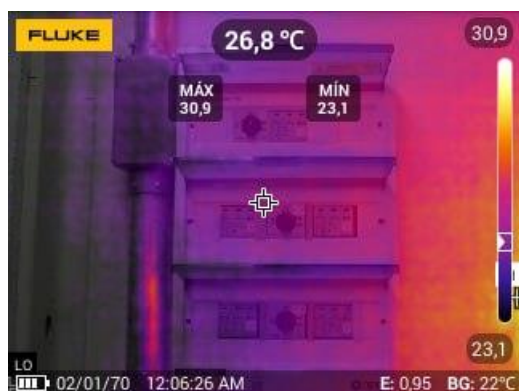
De forma similar ao ensaio realizado com os módulos fotovoltaicos, também para verificar diferenças significativas de temperatura e pontos quentes, todos os quadros do sistema gerador foram inspecionados. O resultado dessa inspeção pode ser demonstrado nas Figuras 37 e 39 apresentadas nesta seção.

Figura 37 – Imagem com a câmera térmica da stringbox 1.

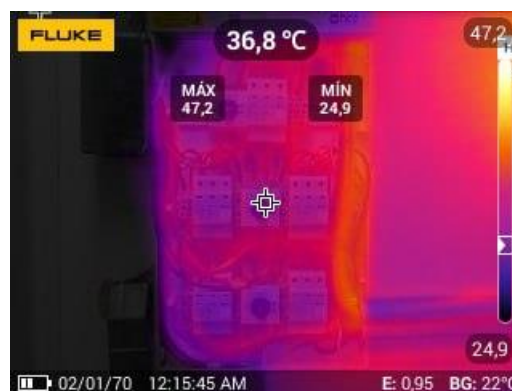
Figura 38 – Imagem com a câmera térmica da stringbox 2.

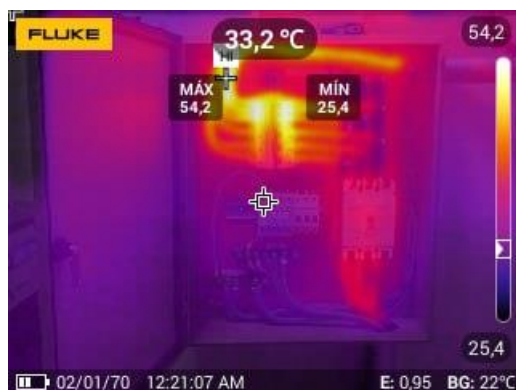
Figura 39 – Imagem com a câmera térmica da stringbox.

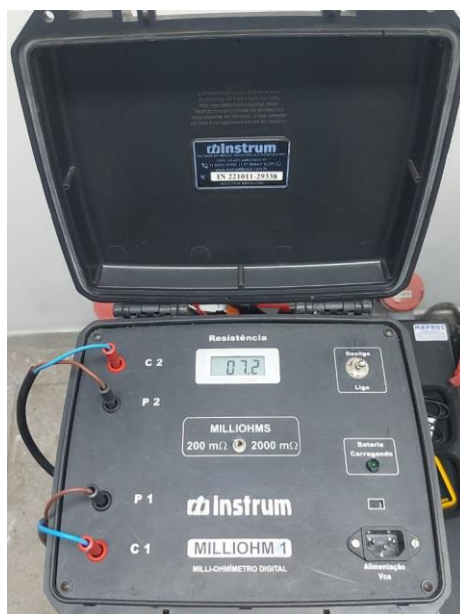
Esse teste consiste na aferição da resistência de aterramento, para esse teste é utilizado o terrômetro. A resistência de aterramento mais alta ficou de $R = 7,20\Omega$,

sendo que o máximo permitido é de $R = 10\Omega$. Desta forma, o sistema solar está dentro dos parâmetros exigidos. A Figura 40, mostra a medição com o equipamento *in loco*.

Figura 40 – Medição com o terrômetro da resistência de aterramento.

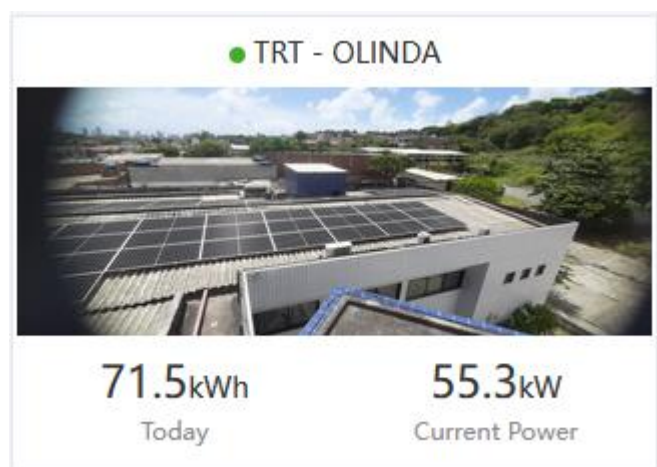
O sistema de monitoramento da Growatt da unidade de Olinda está online e funcionando. Figura 41 mostra que o sistema está online.

Figura 41 – Sistema de monitoramento de Olinda.

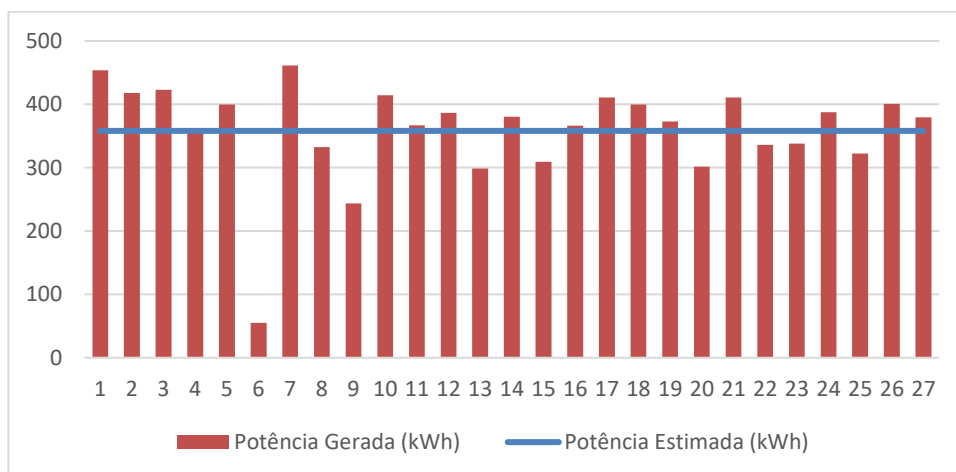
Gráfico 1 – Geração do mês de fevereiro comparada com a média estimada.

A potência gerada para as datas selecionadas ficou em 9727,5 kWh e a geração estimada para esse período era de 9669,10 kWh. Desta forma, tivemos um rendimento de 101% do sistema solar durante esse período em questão.

Portanto, pode-se concluir que, em termos de geração, o sistema solar apresentou comportamento semelhante ao esperado, produzindo energia dentro em níveis próximos e superiores ao que foi estimado.
