ENERGIA SOLAR

RELATÓRIO DE COMISSIONAMENTO GERADOR FOTOVOLTAICO AMPLIAÇÃO 14,14 kWp

PETROLINA – PE

2023

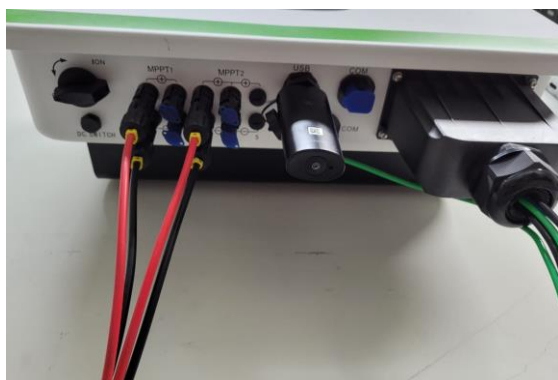
Figura 1- Imagem do cabeamento da entrada CC dos inversores.

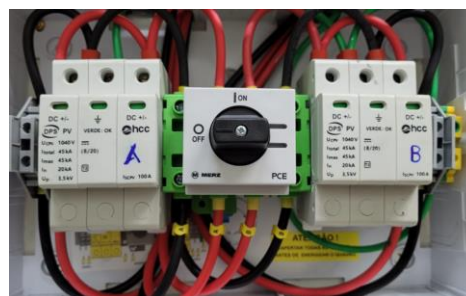
Figura 2- Imagem stringbox sem identificação.

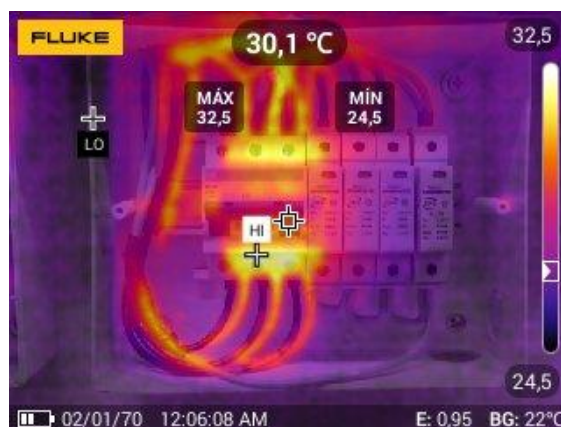
De forma similar ao ensaio realizado com os módulos fotovoltaicos, também para verificar diferenças significativas de temperatura e pontos quentes, todos os quadros do sistema gerador foram inspecionados. O resultado dessa inspeção pode ser demonstrado nas Figuras 18 e 19 apresentadas nesta seção.

Figura 4 – Imagem com a câmera térmica do quadro de conexão CA.

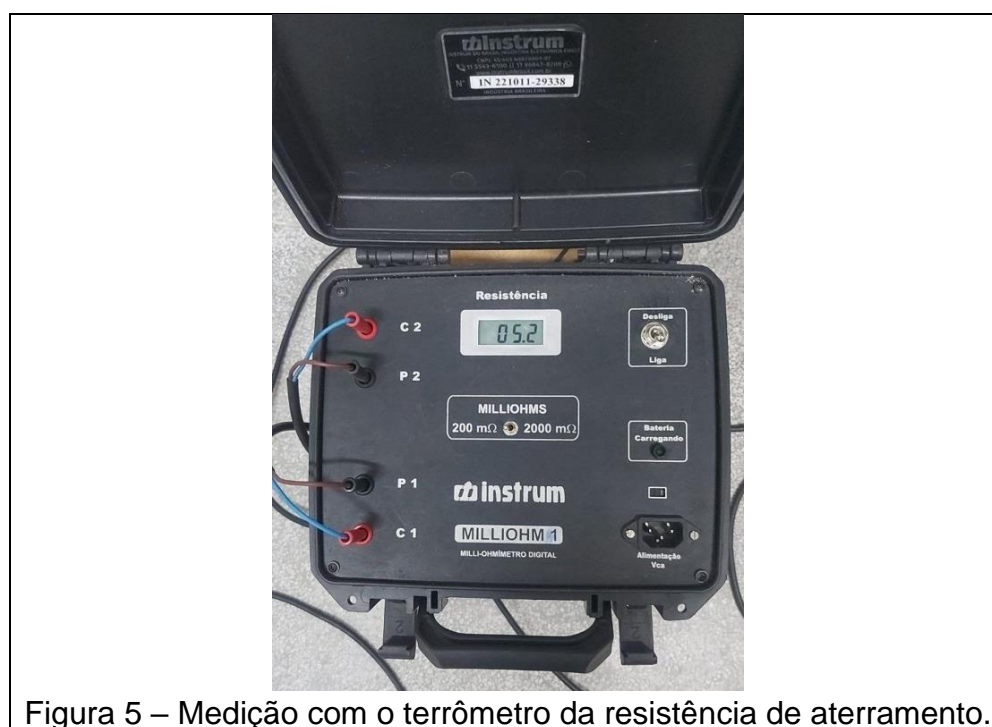
Esse teste consiste na aferição da resistência de aterramento, para esse teste é utilizado o terrômetro. A resistência de aterramento mais alta ficou de $R = 5,20\Omega$, sendo que o máximo permitido é de $R = 10\Omega$. Desta forma, o sistema solar está dentro dos parâmetros exigidos. A Figura 5, mostra a medição com o equipamento *in loco*.

Figura 5 – Medição com o terrômetro da resistência de aterramento.

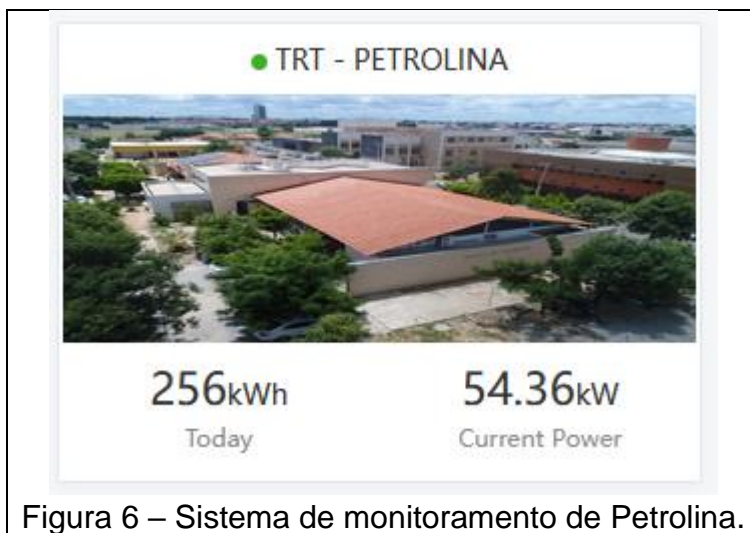
O sistema de monitoramento da Growatt da unidade de Petrolina está online e funcionando. Figura 6 mostra que o sistema está online.

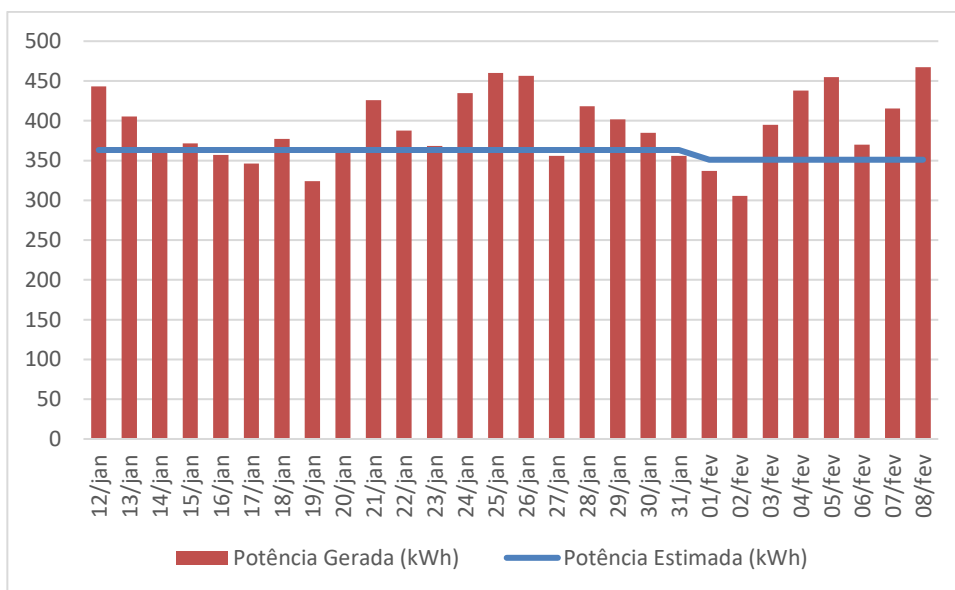
Foi realizada uma análise com a potência das duas etapas da obra, entre a geração utilizando os dados do software de monitoramento da Growatt, referente a 12/01 até 11/02, e comparado com a geração estimada pelo software de simulação Solergo. O resultado da análise pode ser visto no Gráfico 1.

Gráfico 1 – Geração do mês de maio comparada com a média estimada.

A potência gerada para as datas selecionadas ficou em 12190,1 kWh e a geração estimada para esse período era de 11125,458 kWh. Desta forma, tivemos um rendimento de 110% do sistema solar durante esse período em questão.

Portanto, pode-se concluir que, em termos de geração, o sistema solar apresentou comportamento semelhante ao esperado, produzindo energia dentro em níveis próximos e superiores ao que foi estimado.
